Cloaca: Reparación registro y “terminan” con desagradable olor

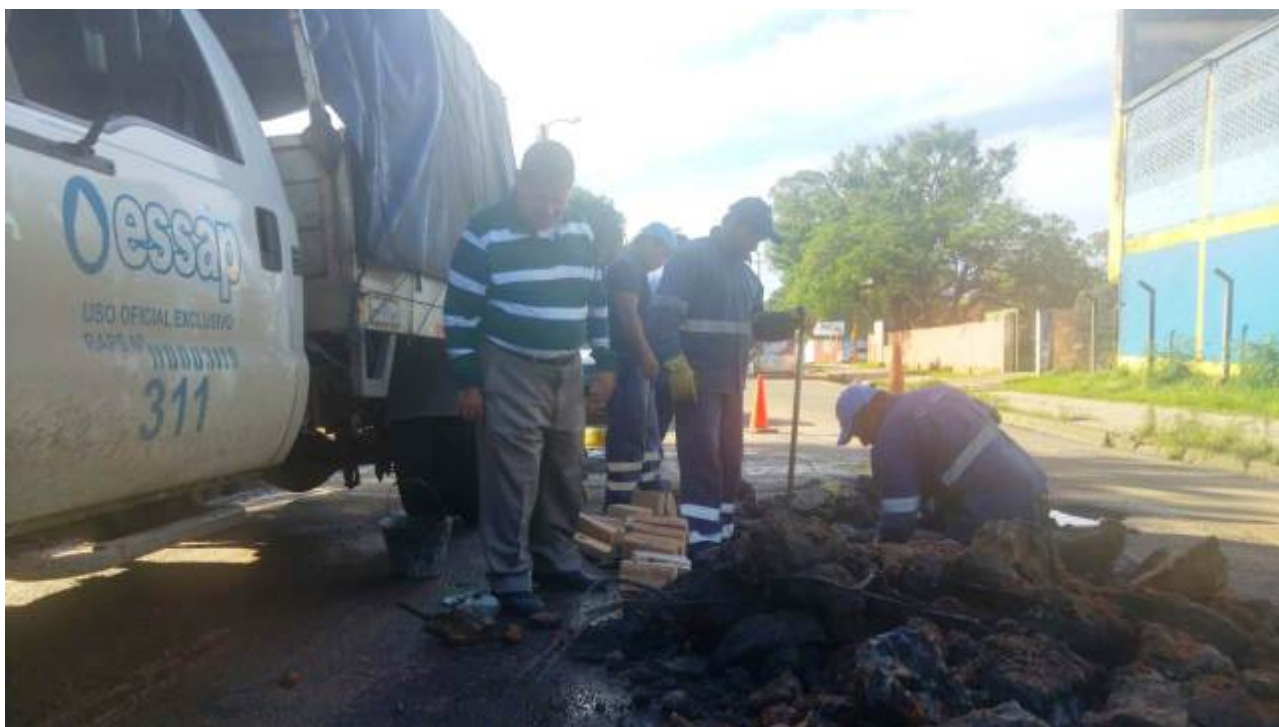
El jefe de cuadrilla de la Essap, Juan Carlos Lezcano, explicó que la base cedió y el registro se hundió, cerrando la normal circulación de agua servida, lo que generó el afloramiento del líquido negro y maloliente sobre el asfaltado.

El registro que “escupía” aguas servidas se encuentra sobre las calles Del Maestro entre Pedro Juan Caballero y la Avenida Gral. Elizardo Aquino (detrás del Colegio

Nacional de Luque).

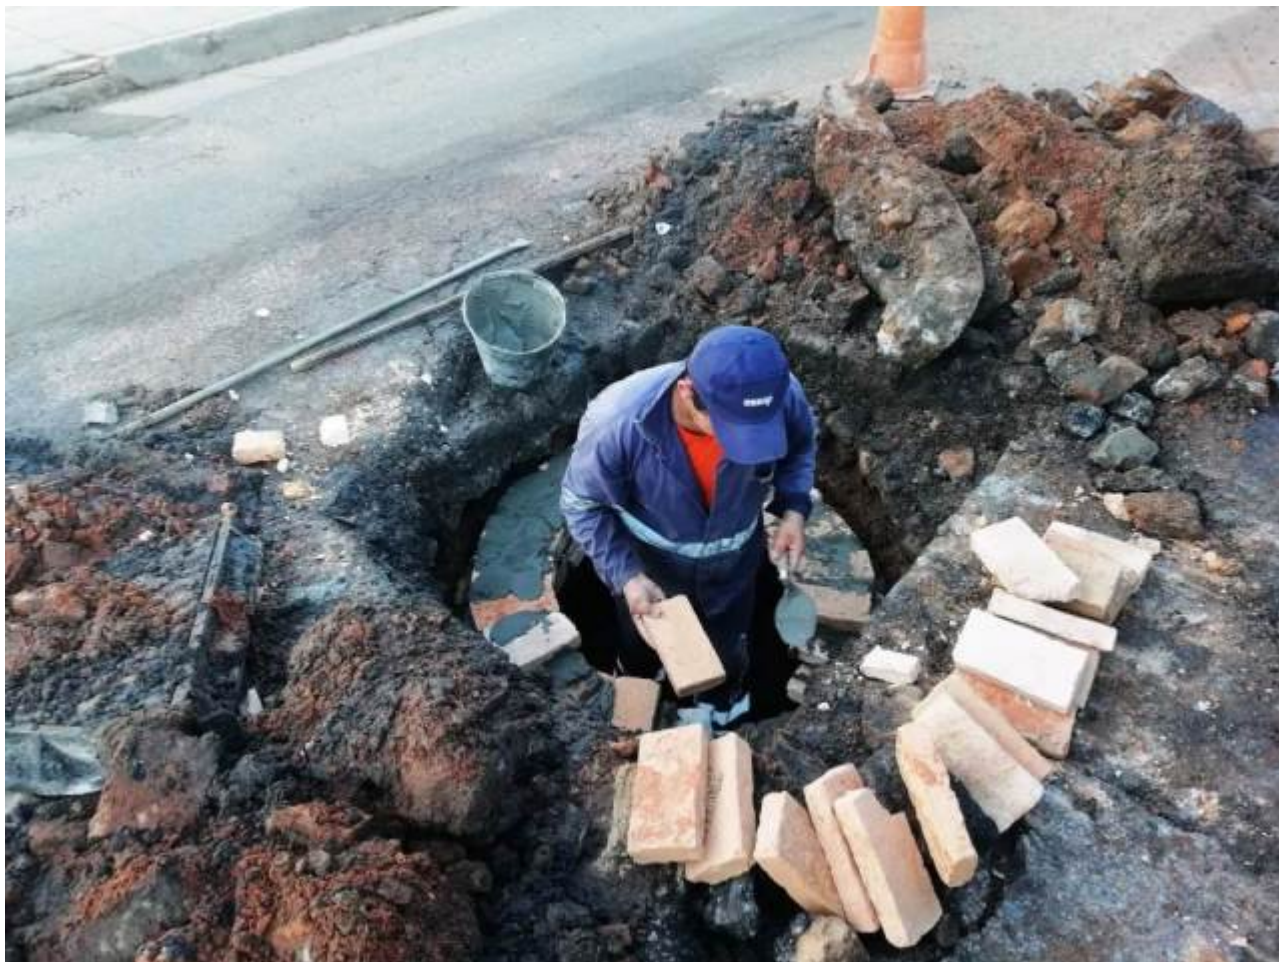
El agua servida que fluía constantemente en plena calle, también desencadena en la destrucción del asfaltado, generando profundos baches o pozos.

Ahora, la Municipalidad de Luque tiene que carrar los baches que se formaron el lugar a raíz de la pérdida de agua, a

través del registro de la Essap.
