Grave deterioro presenta la avenida Nanawa

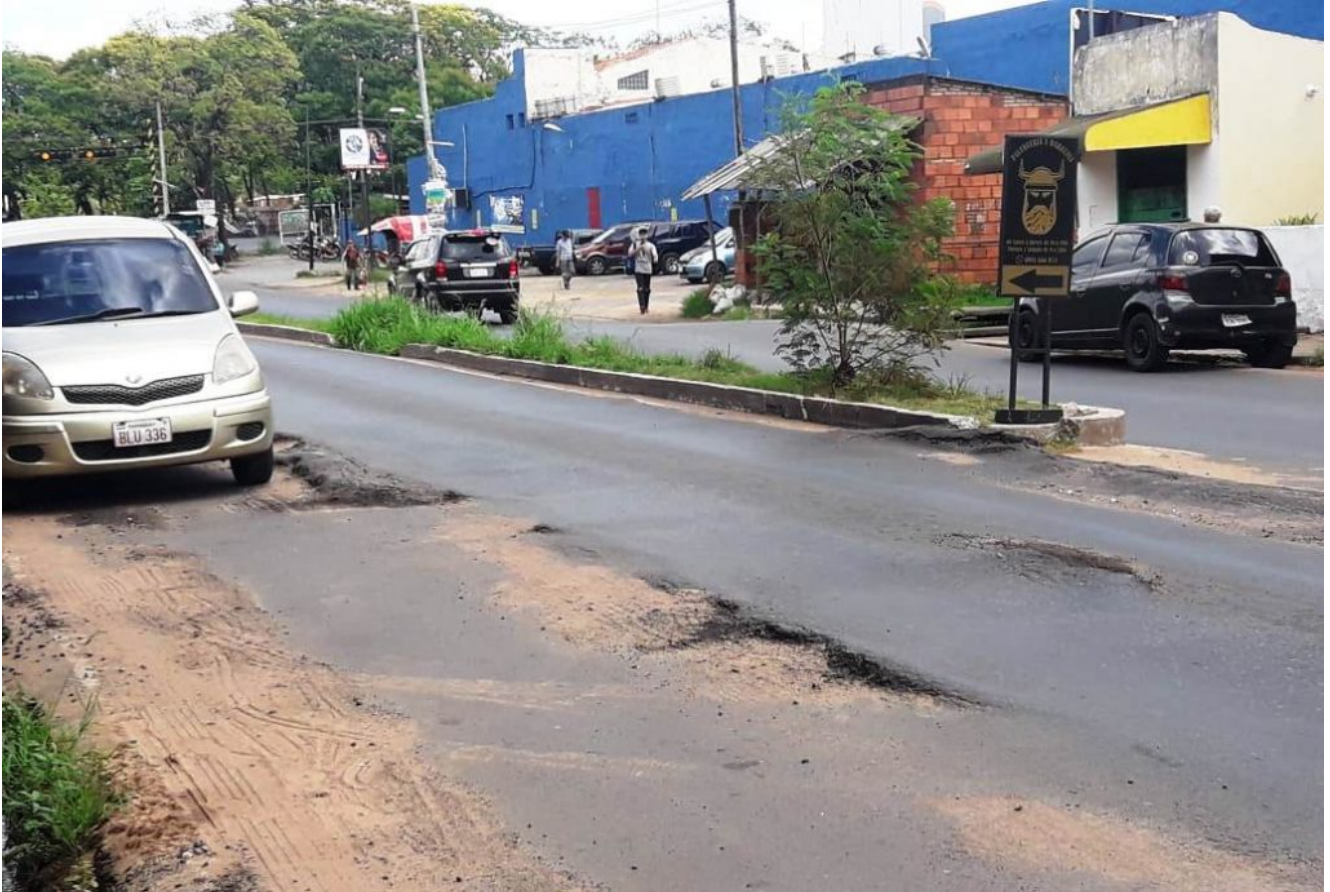
En estado calamitoso se encuentra la transitada avenida Nanawa, al costado de la cancha Peñón, en Luque. Fotos: Alejandro Gauna.

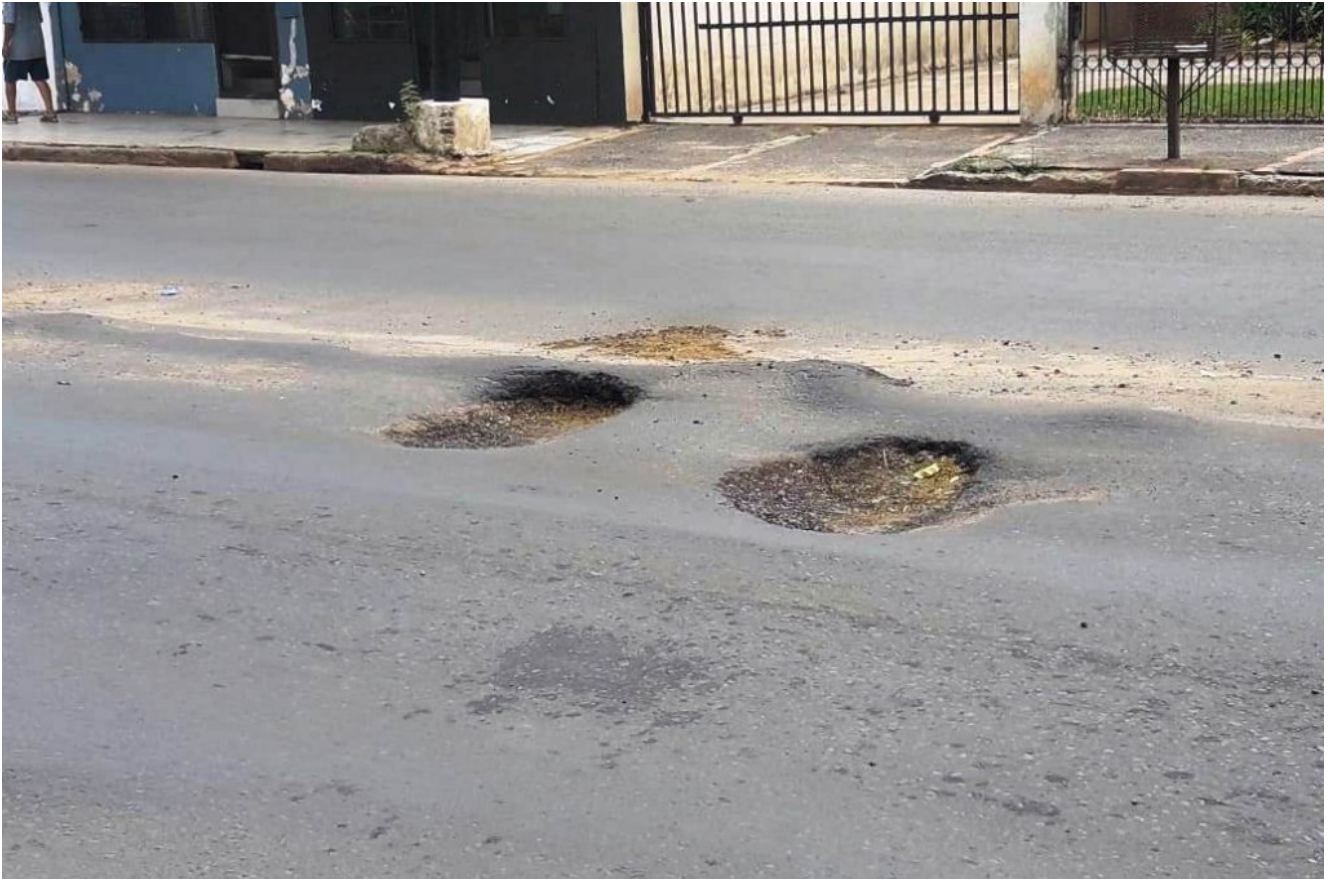
Profundos baches son un peligro para los conductores.
Sin embargo, ahora nuevamente presenta grave deterioro
y es un peligro transitarla.

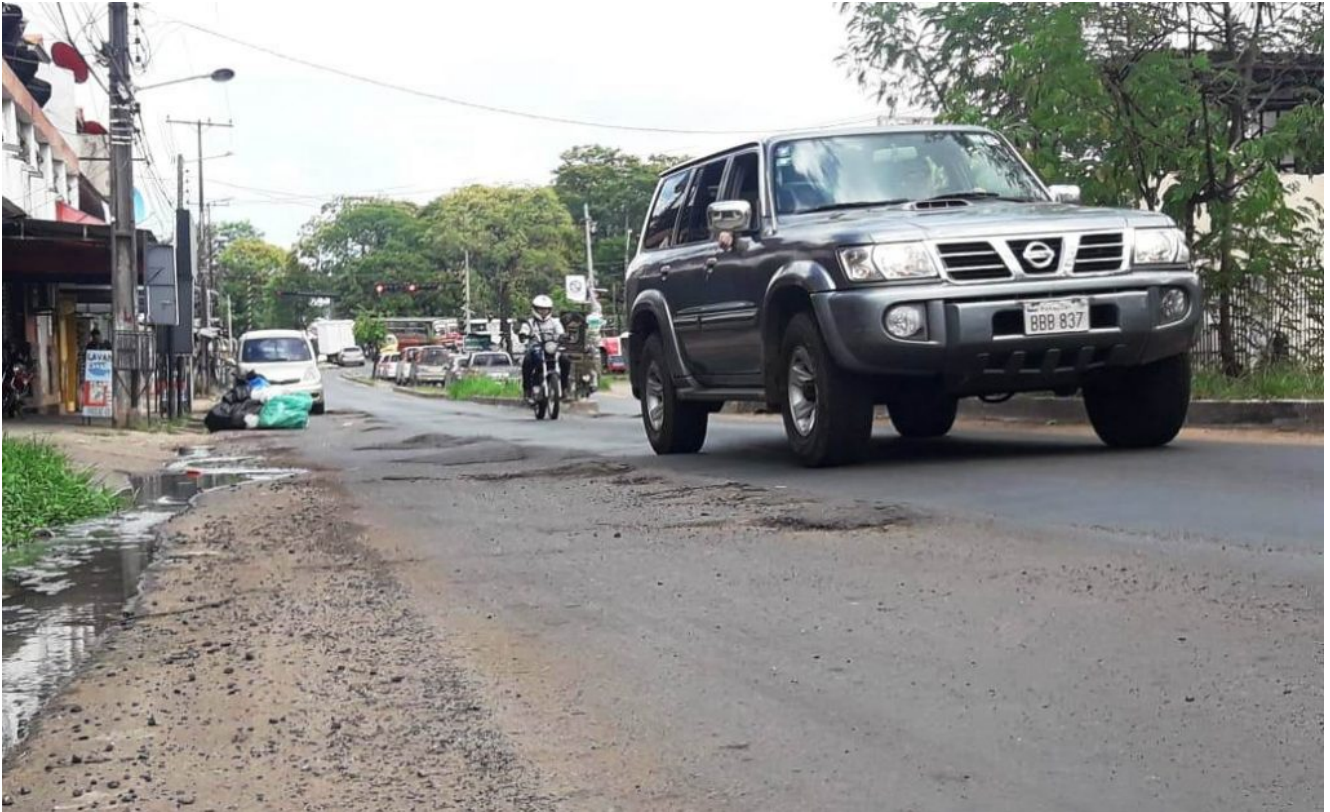
Aguas servidas y baches en plena avenida en Curva Romero.

Durante un recorrido hecho por la zona, pudimos fotografiar los enormes pozos y baches, además de aguas servidas que desencadenan en el rápido deterioro del pavimento.
