Luque: Nueva intervención a matadería de caballos

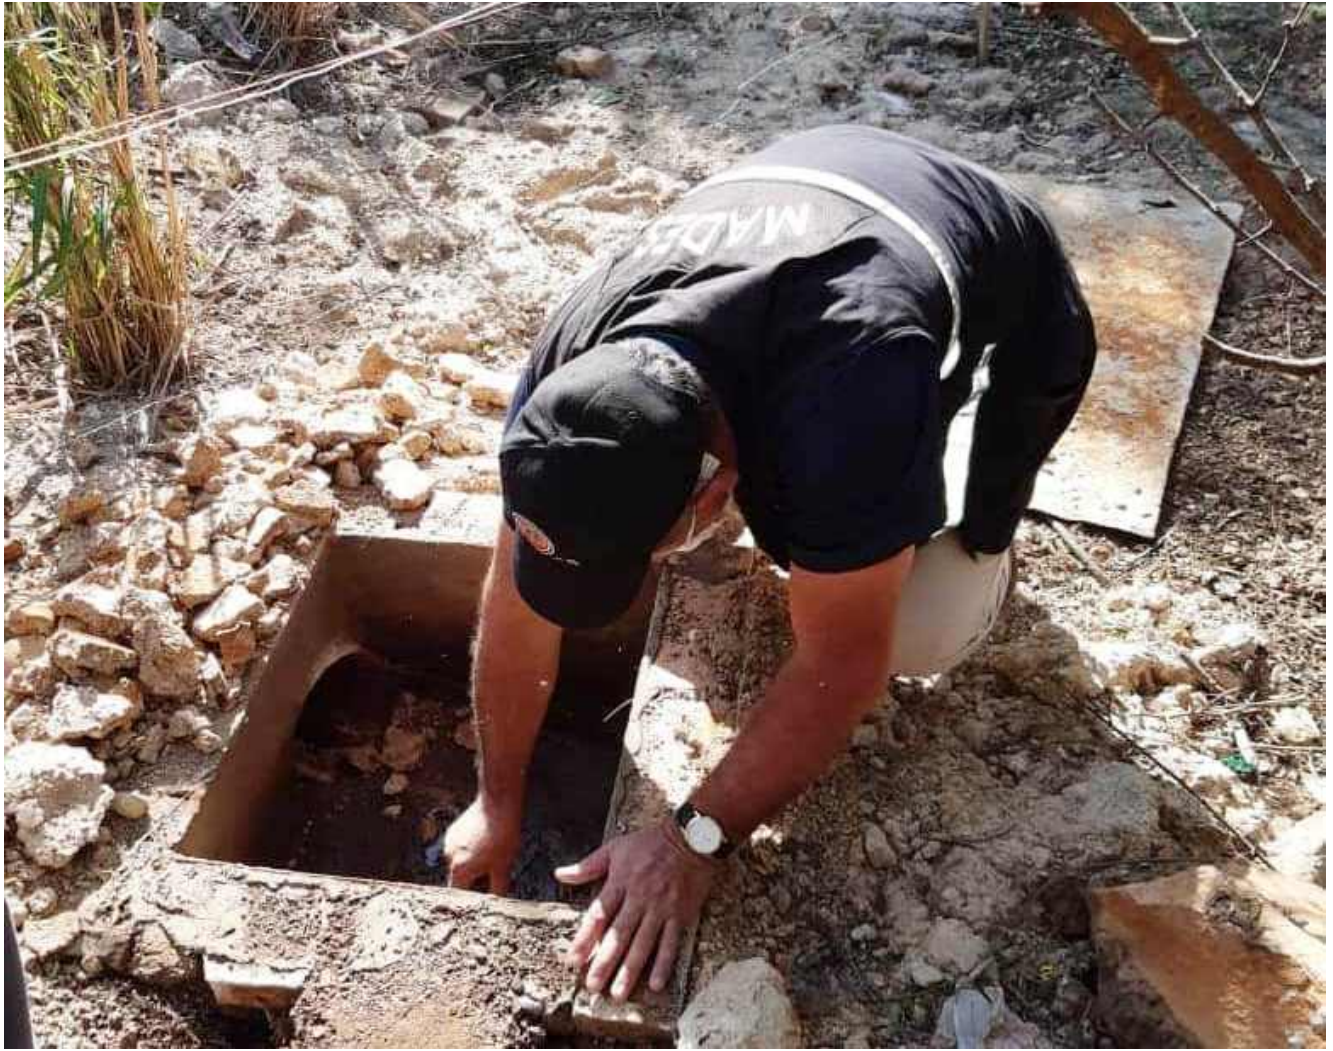
En un sector de la propiedad se observó la inadecuada disposición de residuos sólidos generados por los trabajos realizados, como viseras, estiércol y contenido ruminal, dispuestos a la intemperie y a suelo desnudo, en el incinerador se encontraron restos de hueso.
