Mades intervino matadero por verter efluentes a una naciente

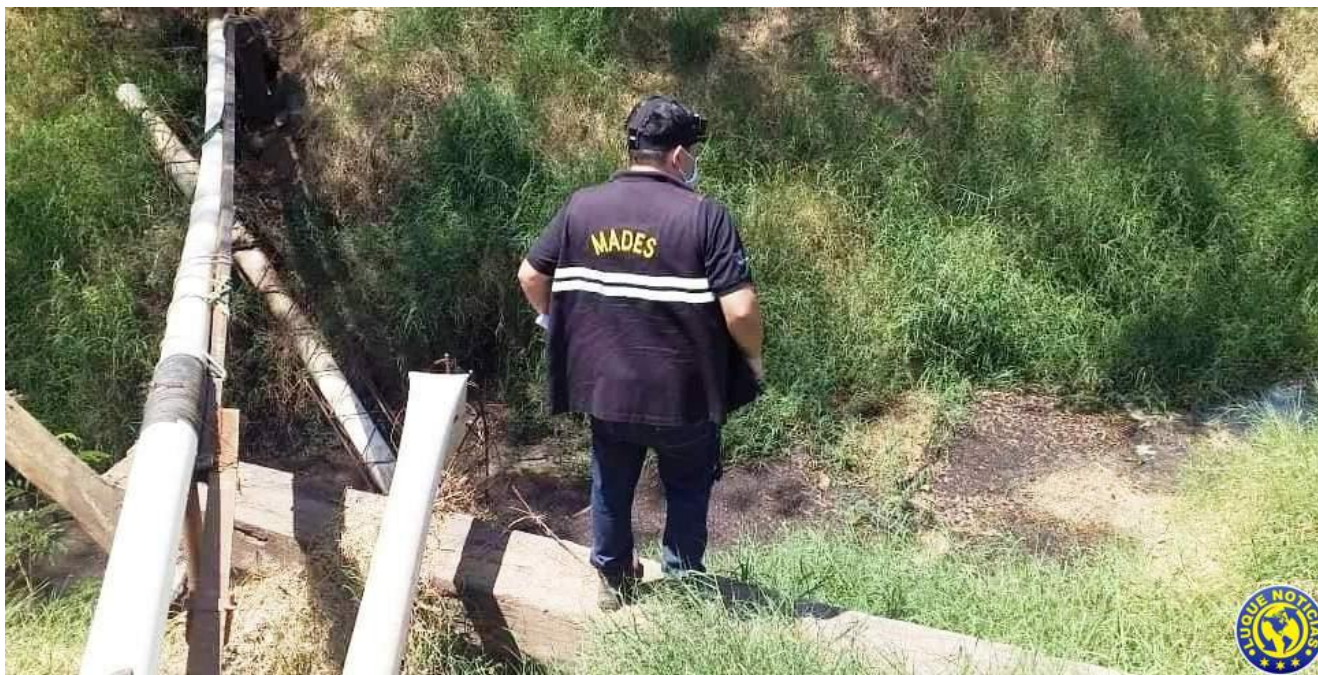
Asimismo, en el lugar se observó la mala disposición de los residuos sólidos, incumpliendo su Plan de Gestión Ambiental. La mencionada naciente desemboca al arroyo Paso Carreta.

Según el reporte que fue remitido por los intervinientes, se observó en el predio la acumulación de estiércol sobre el suelo desnudo y a cielo abierto, además de restos de pelo resultado del pelambre de ganado porcino, lo que ocasionaba olores y proliferación de moscas.

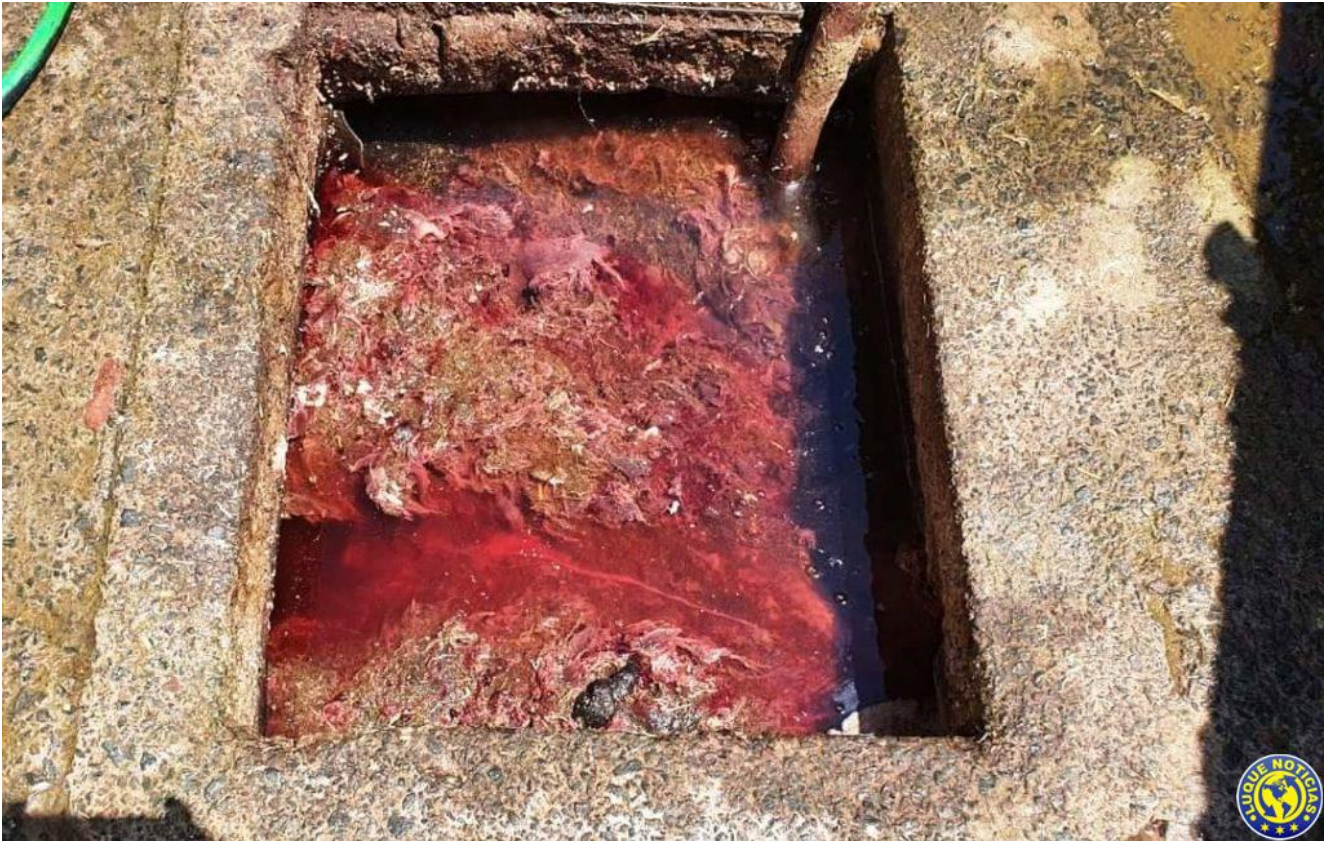
Según manifestaciones del encargado, hubo una rotura de una de las cañerías de PVC que proviene del sistema de decantación que conecta a una pileta de planta de tratamiento, lo que fue el causante de la filtración de los efluentes a la naciente, según el mismo ese desperfecto fue subsanado. Los interventores también informaron sobre la colmatación de las rejillas y canales de desagüe con restos de pelambre.

En el momento de la verificación la planta de tratamiento del matadero no se encontraba en funcionamiento.
