Derrumbe causa susto en Luque

Un derrumbe causó un gran susto en un edificio en construcción al desplomarse la estructura de losa del segundo piso. En la planta baja del local funciona la oficina de la sucursal 2 de la Cooperativa Luque Ltda, donde se encontraban empleados y socios de la casa solidaria.

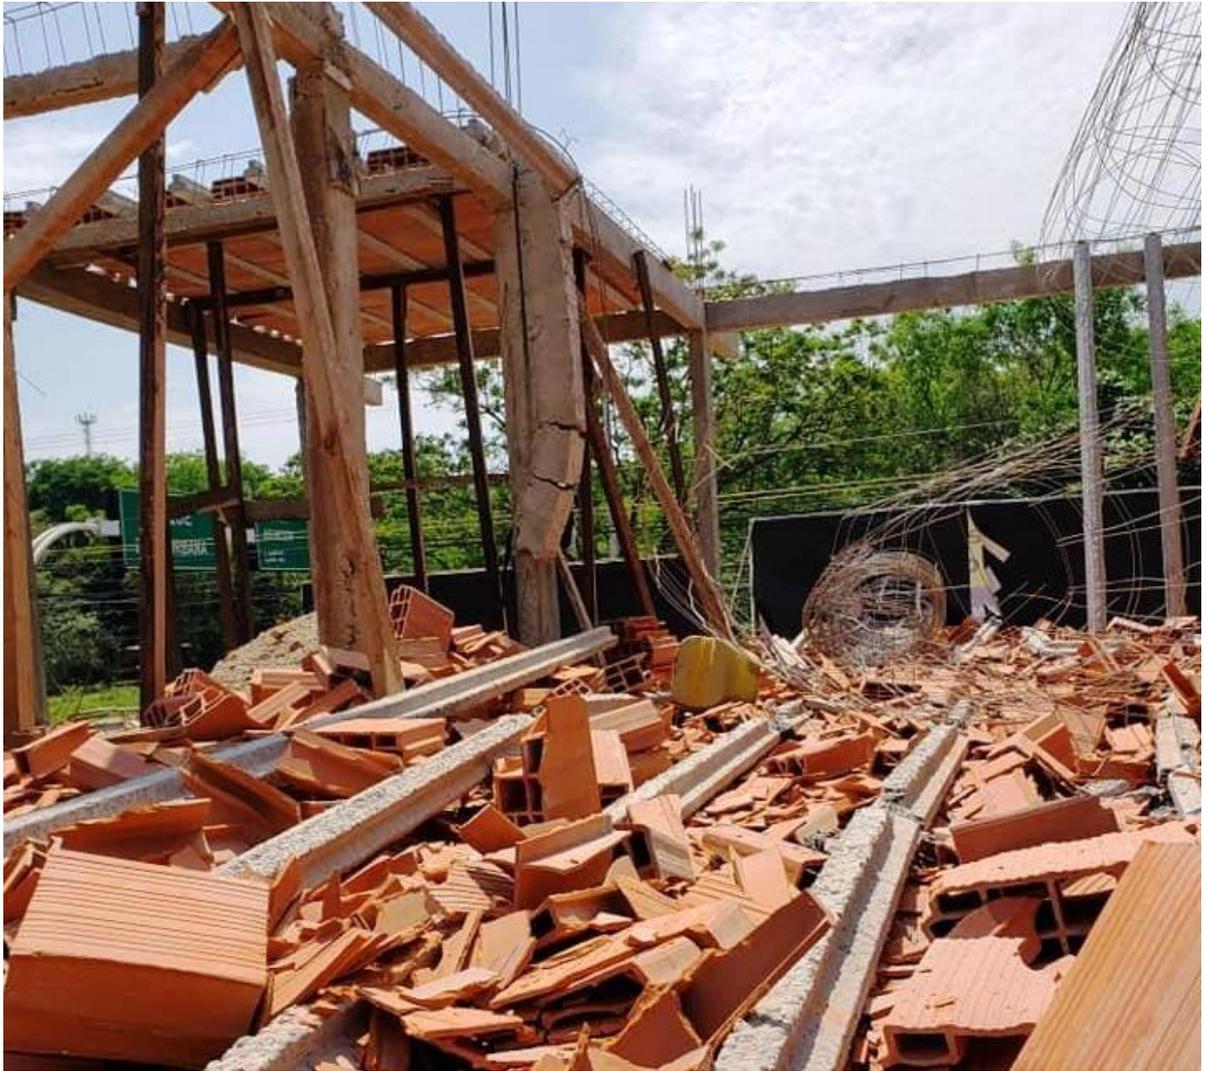
Así quedó la estructura de la planta alta de edificio luego de desplomarse.

Al parecer, los constructores colocaron el entrepiso con losa rap con ladrillos y hormigón. En el momento del derrumbe nadie se encontraba en la parte alta del edificio.

Sin embargo, una de las vigas de hormigón armado cedió y cayó parte de la estructura sobre la losa de la planta baja, produciendo un ruido infernal y un susto enorme a los trabajadores y socios que se encontraban en la oficina de la cooperativa.

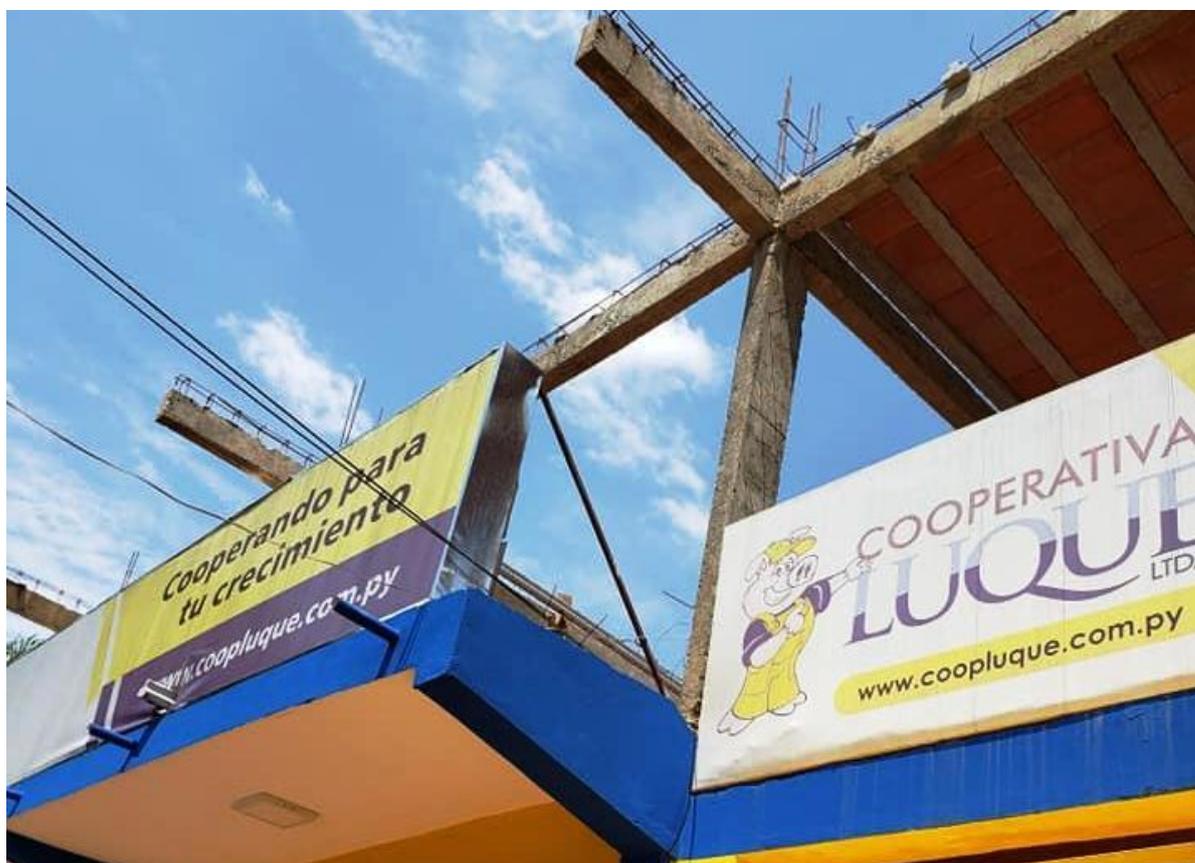
En la parte baja del edificio funciona el local de la

cooperativa, donde se encontraban varias personas.
