Cambio de tuberías para mejorar servicio de agua potable

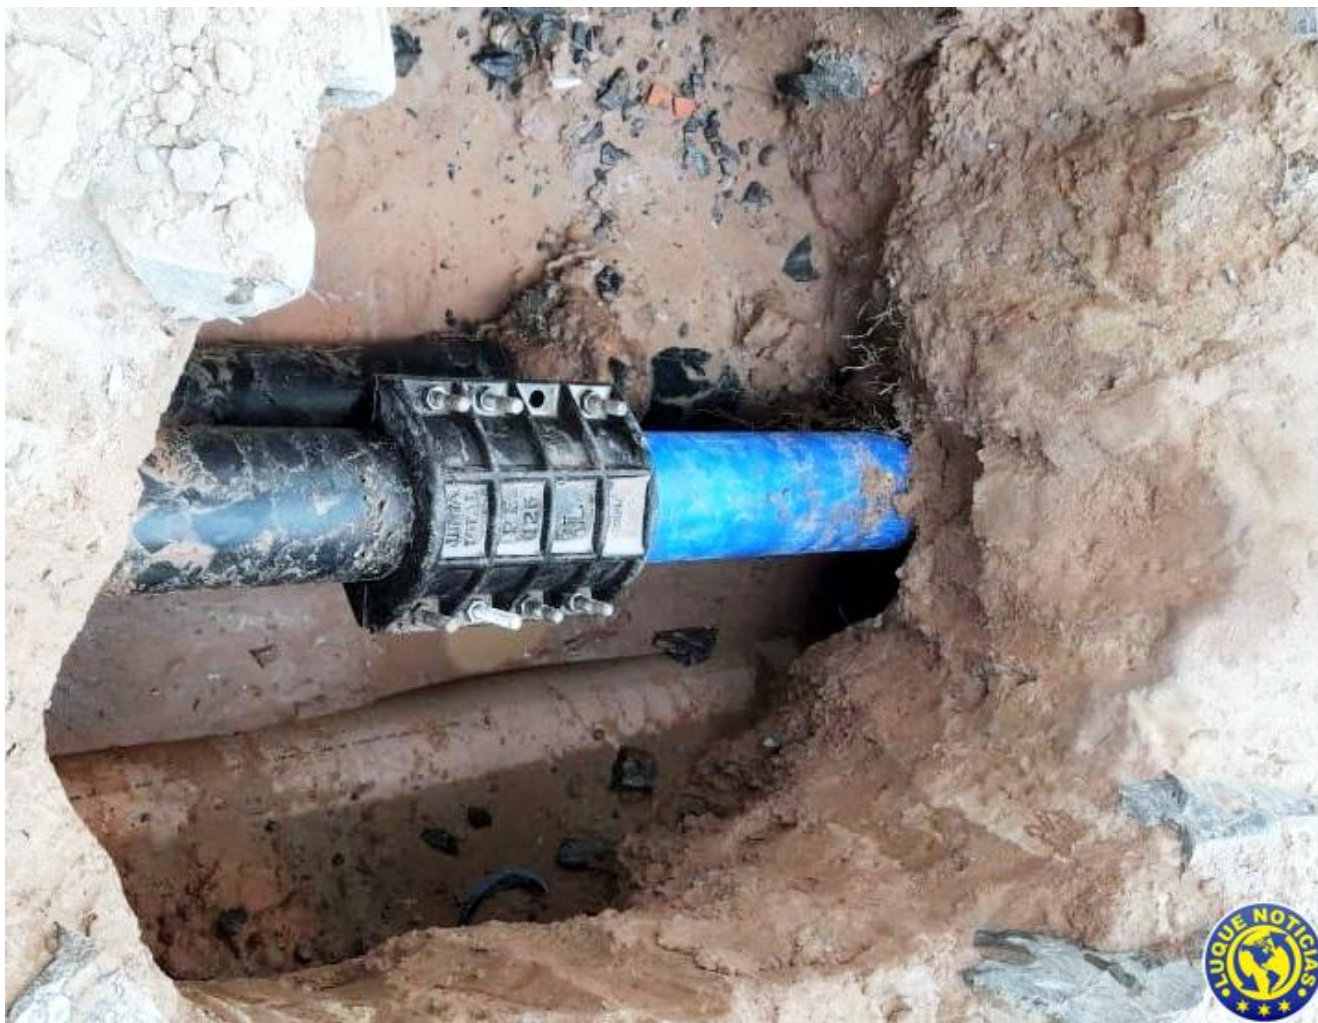
Luego del trabajo realizado, el servicio mejoró considerablemente.

Teniendo en cuenta los reclamos de poca presión y en ocasiones falta del servicio en el barrio Virgen de Fátima, se realizaron trabajos para mejorar la provisión de agua potable en la zona.

Estas labores consistieron en la sustitución de las tuberías

existentes por otras de mayor diámetro en varios tramos del barrio, cambiando cañerías de 2" por 4" y en algunas partes por tuberías de 6" para reforzar aún más la red de distribución de agua.

Una vez que culminaron los trabajos, se corroboró nuevamente la presión en las zonas afectadas y se constató el aumento de la misma a una cantidad óptima para la distribución continua del servicio de agua potable a los usuarios e incluso una mejor presión en los puntos más alejados de la red.
