Cambian 60 metros de cañería frente a IPS de Luque

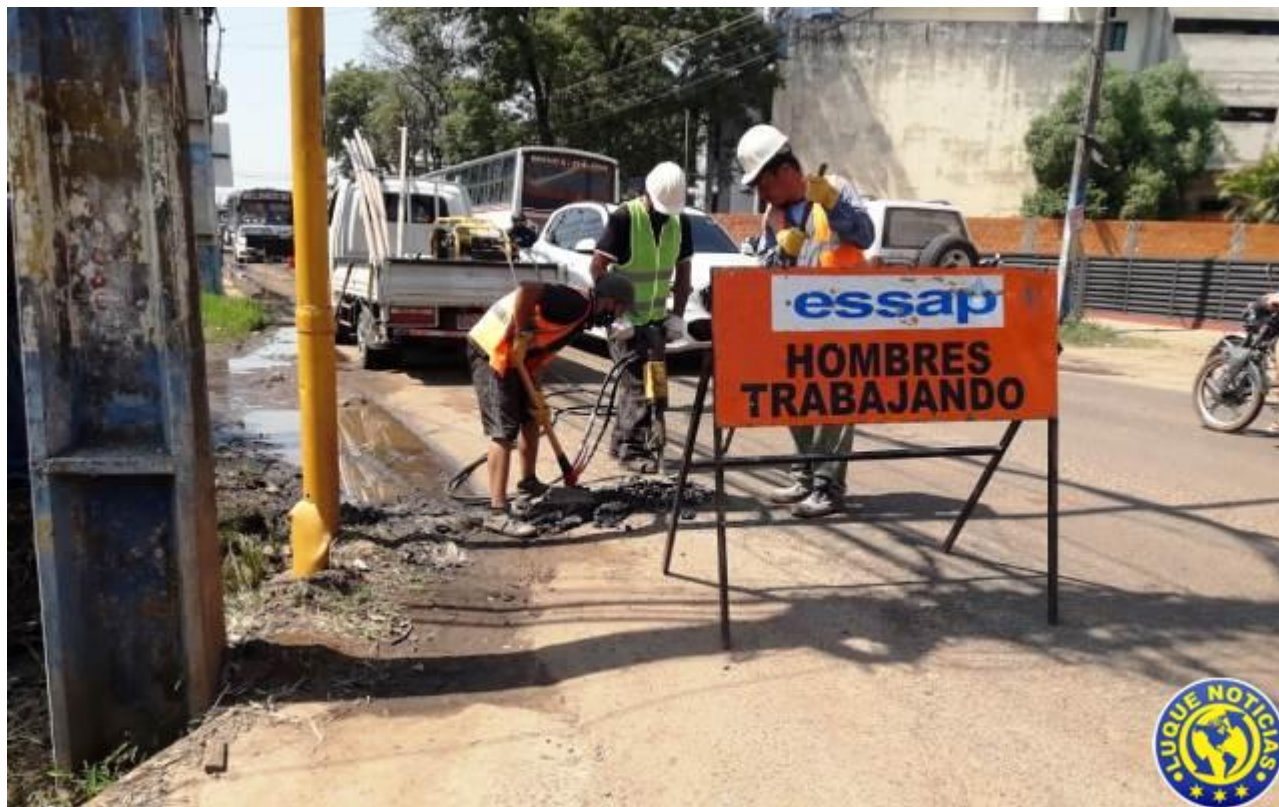
Los obreros empezaron a trabajar este jueves para solucionar el inconveniente de hace años.

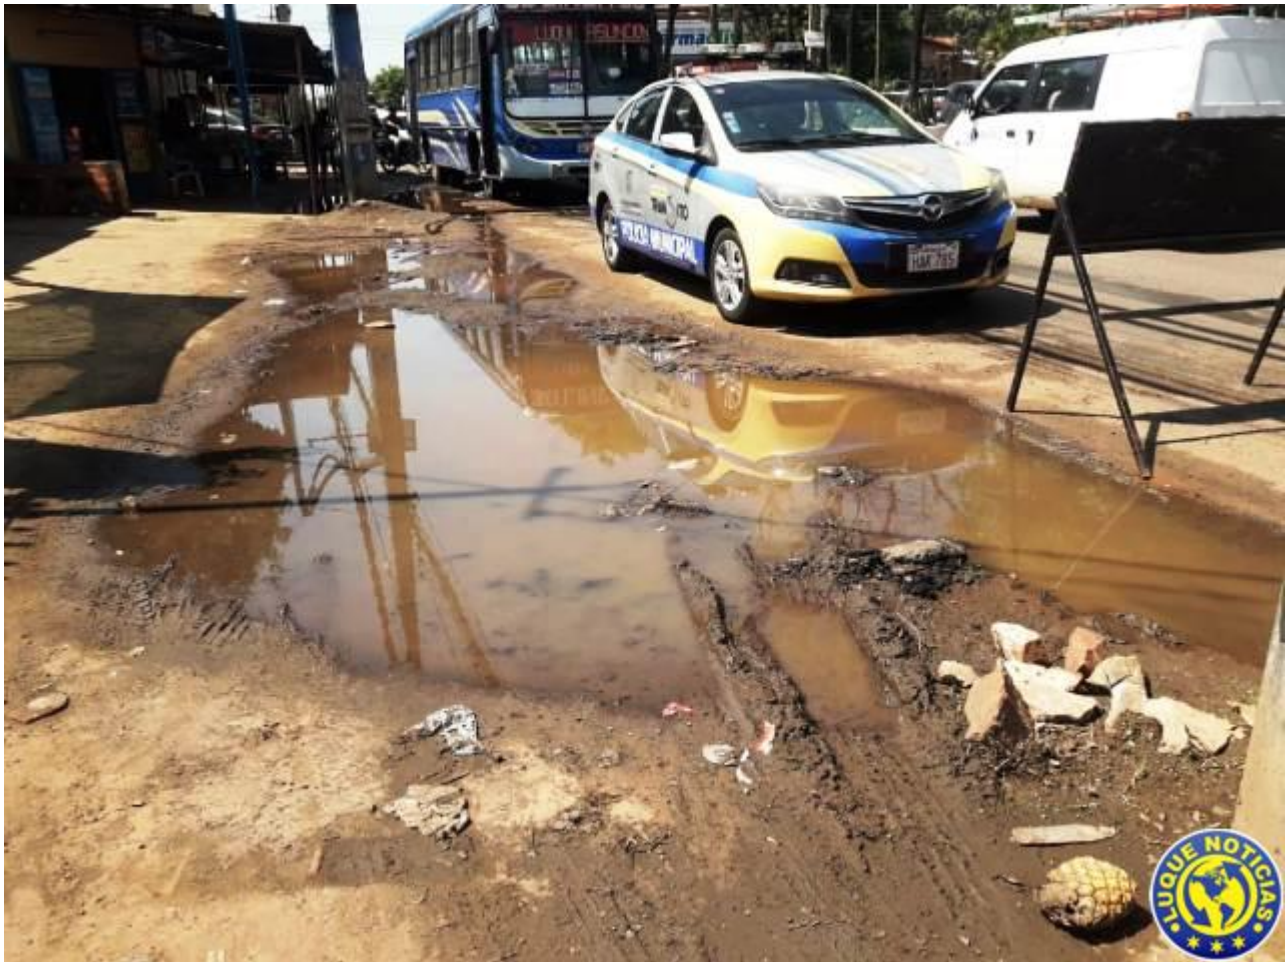
La pérdida del vital líquido genera un charco de agua sobre el asfaltado y produce la rápida destrucción de la capa asfáltica.

La pérdida de agua potable genera constante acumulación sobre el asfalto.

Según González, el paso de camiones pesados por el lugar pudo haber influido en la destrucción de la cañería.

El abogado José González, jefe de la Essap en Luque, explicó que la única solución es cambiar la cañería en la zona a raíz de la pérdida que presenta a la altura del semáforo entre Coronel Martínez y Guillermo Leoz, de la compañía Maka'í, de Luque.
